Revestimientos DuplEx

Medición del desgaste de un vistazo

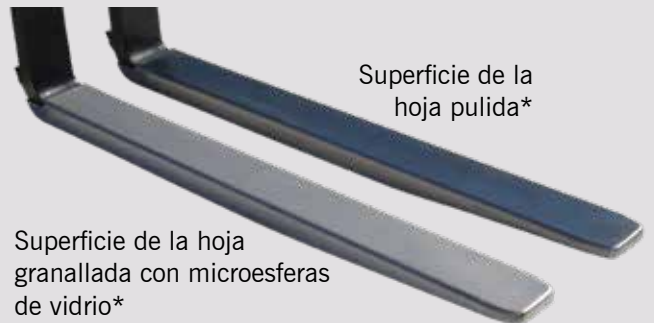
Opciones de superficie

- ▶ Superficie más homogénea
- ▶ Óptica de alta calidad

Para la aplicación ATEX recomendamos opcionalmente la superficie granallada con microesferas de vidrio.
